# **Gemeinde Rümmingen**

## **Umweltbeitrag zum Bebauungsplan „Schallbacher Straße / Ortskern“**

**9. September 2022**

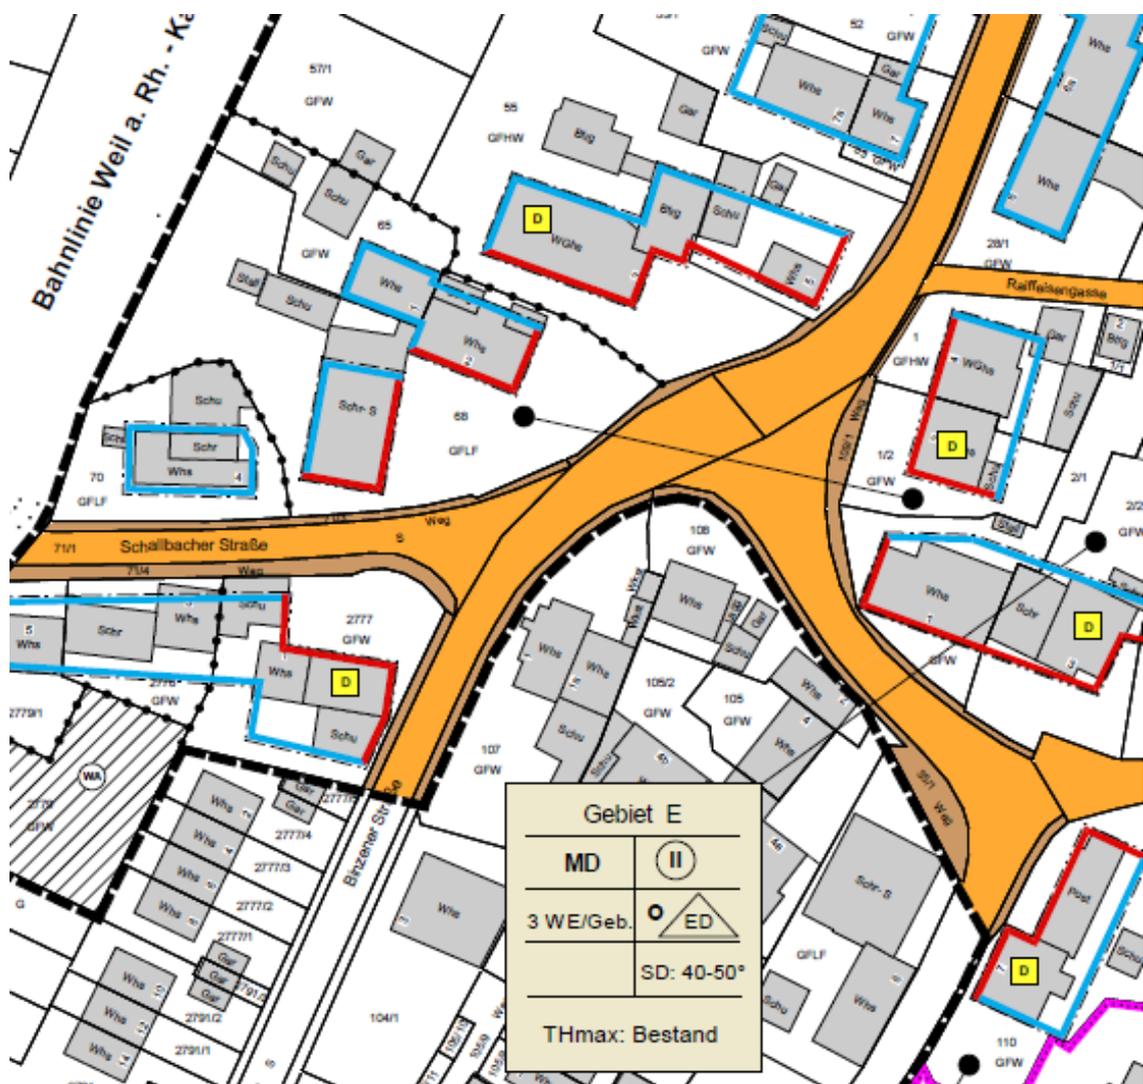
Abb. 1: Ausschnitt aus dem rechtskräftigen Bebauungsplan „Ortsetter“ aus dem Jahr 2004

Gemäß bestehendem Bebauungsplan „Ortsetter“ aus dem Jahr 2004 handelt es sich um einen Teil des Dörflichen Mischgebietes MD, in dem eine Einzel- und Doppelhausbebauung mit 2 Vollgeschossen zulässig ist. Weitere Angaben sind dem Ausschnitt aus dem Bebauungsplan zu entnehmen, s. Abb. 1.

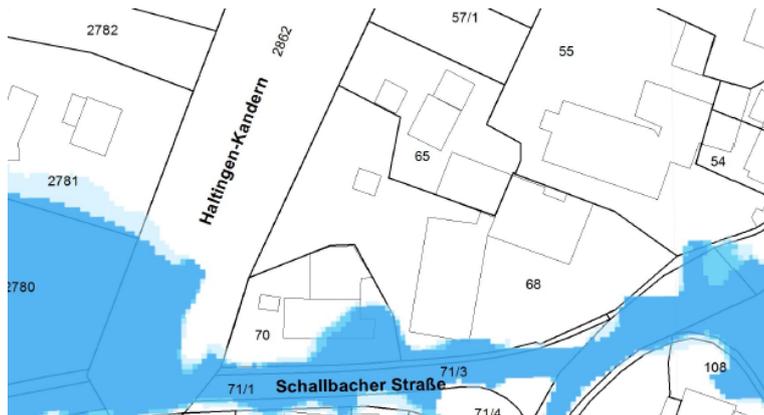
**Abb. 2**  
**Hochwassergefahren-**  
**karte Ausschnitt**

Dunkelblau dargestellt sind die vom 10-jährigen Hochwasser betroffenen Bereiche (heller dargestellt: abnehmende Häufigkeit HQ 100 und HQ extrem)

Das Hochwasserrisiko HQ 10 (Abb. 2) beschränkt sich auf einen schmalen Bereich des Flurst.Nr. 68, das Flurst.Nr. 70 ist deutlich stärker betroffen. Beide Flurstücke können in den Randbereichen, Flurst.Nr. 68 auch im zentralen Bereich, erheblich bei Starkregen überflutet werden.

Der Moosgraben kommt von Osten und verläuft im Bereich Dorfstraße, Binzener Straße und Schallbacher Straße unterirdisch verrohrt. Der ehemalige natürliche Verlauf hat die Topografie geformt und erklärt die Gefährdung des ehemaligen Auebereiches durch Starkregen und Hochwasser. Bei Starkregen besteht Überflutungsgefahr, s. Abb. 3 in Kap. 2. Von 10-jährigem Hochwasser HQ10 ist v.a. der südliche Teil des Flurstücks Nr. 70 betroffen, s. Abb. 2 in Kap. 2.

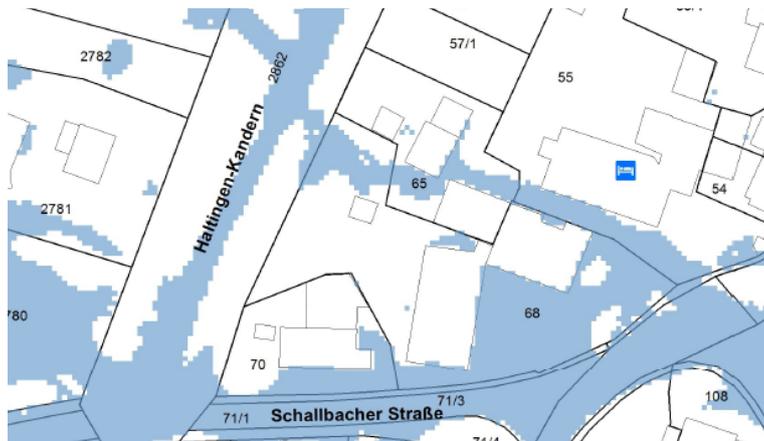
**Abb. 3:**  
**Starkregenkarte**  
**Ausschnitt:**

blau dargestellt ist die erwartete Überflutung bei seltenen Regenerenignissen mit Auftrittswahrscheinlichkeit 10-50 Jahre

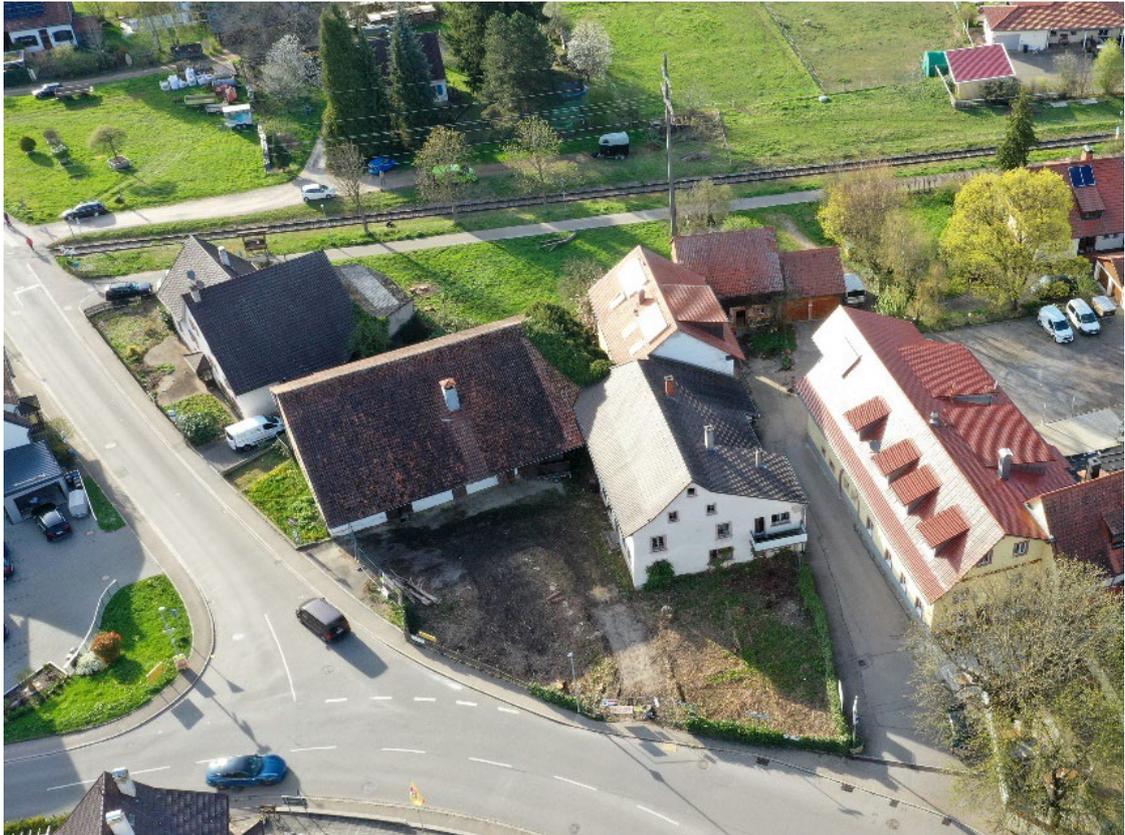
**Abb. 4 Blick von Osten;** Befliegung am 18.4.2022, Aufnahme zur Verfügung gestellt von H. Müller-Stieß

Der in Abb. 4 als Grundriss noch erkennbare Bauerngarten im Osten des Flurst.Nr. 68 und weitere, z.T. ehemals gärtnerisch genutzte Flächen, aber auch Wirtschaftsflächen, wurden von der Brombeere überwuchert. Einzelne heimische Gehölze (Holunder, Salweide, Hasel, Hainbuche), Ziergehölze (Kirschlorbeer, Chinesischer Wacholder u.a. Nadelgehölze) und Stauden waren im Mai 2022 noch vorhanden. Die Zäune des

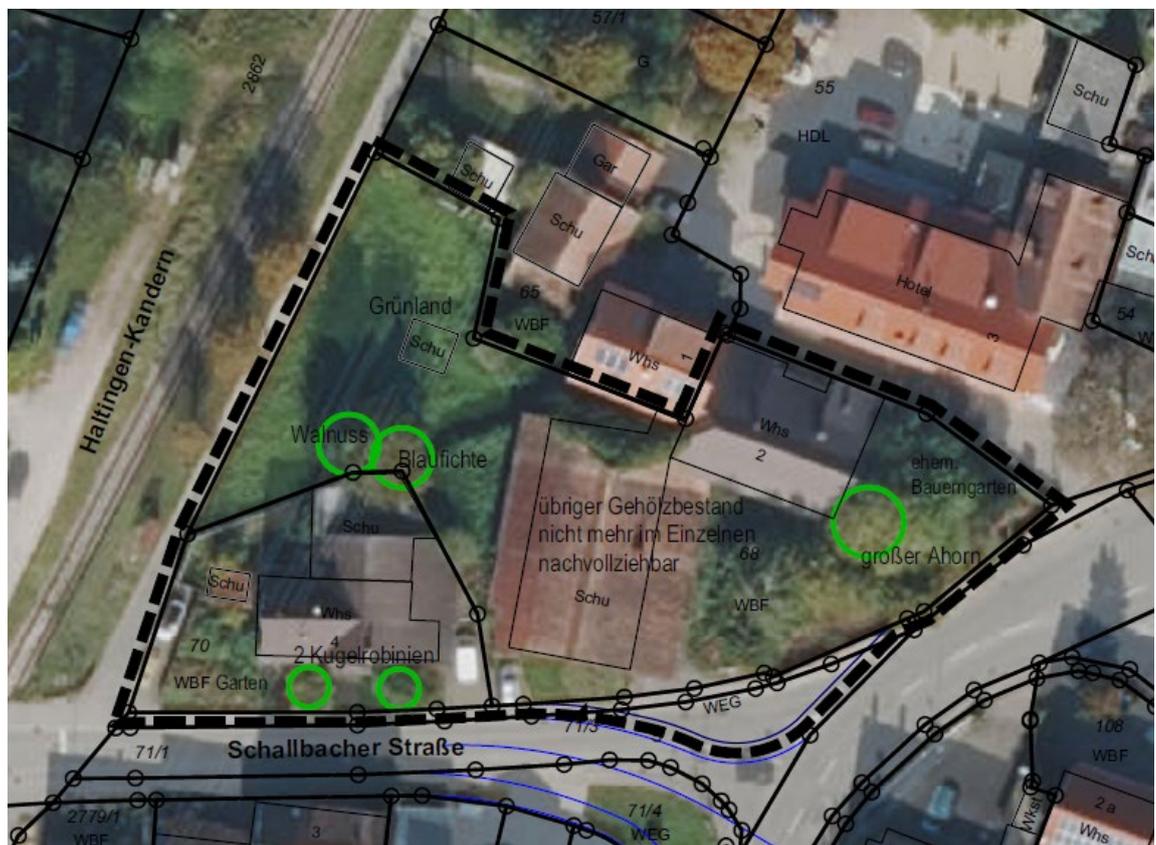
**Abb. 6:** Luftbild vom Juni 2022 mit Ergänzung der Angaben zur Vegetation (Luftbild: website LUBW)

Bei dem Bestand im Osten des Flurst.Nr. 68 handelte es sich um eine Kirsche, zwei Birken, eine Weide (Art nicht bekannt), einen großen Ahorn und um innerhalb der vergangenen ca. 20 Jahre durchgewachsene Hainbuchenhecken und spontan aufgekommener Bewuchs<sup>4</sup>. Im Westen auf der Wiese dieses Flurstücks wuchsen eine Blaufichte und eine Walnuss mit jew. ca. 50 cm Stammdurchmesser. Beidseits des Eingangs zum Wohnhaus auf Flurst.Nr. 70 standen zwei Kugelrobinien.

Soweit möglich wurden diese Angaben in das Luftbild eingetragen, s. Abb. 6.

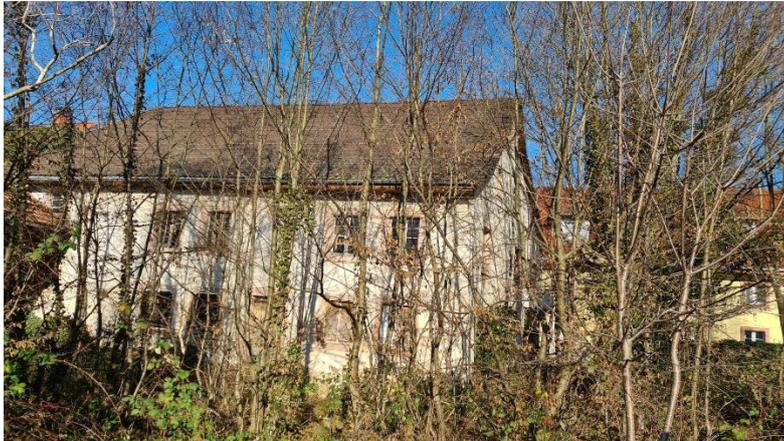
**Abb. 7**

**Gehölzaufwuchs im östlichen Bereich des Flurst.Nr. 68**

Nach Auskunft der Gemeinde wurden die Bäume und Gehölze im Februar 2022 abgeholzt, um die gesetzlich festgelegten Rodungszeiten einzuhalten. Der Zustand bis zur Abholzung im Winter 2021/22 wurde von der Gemeinde fotografisch dokumentiert, s. Abb. 7.

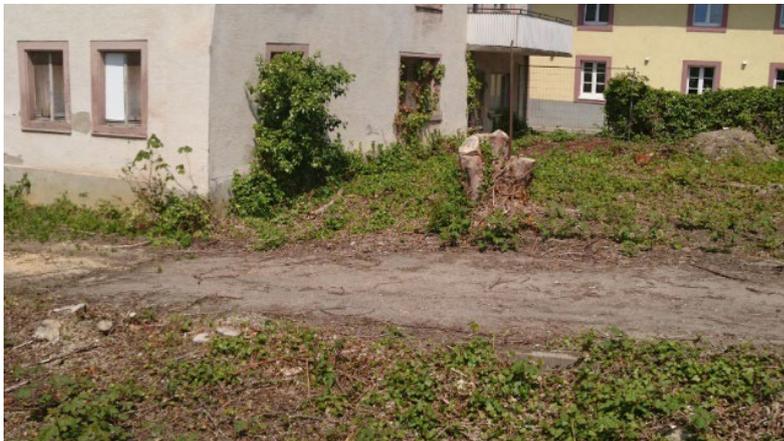
**Abb. 8**

**Zustand im Mai 2022**, in der Mitte ist der Baumstumpf des großen Ahorn zu sehen, links vor dem Weg sind weitere Baumstümpfe, die aus der durchgewachsenen Hainbuchen-Hecke entstanden sind, erkennbar.

Im Mai waren im ehemaligen Hof des Flurstücks Nr. 68 mind. 11 Baumstümpfe mit Stammdurchmesser zwischen 30 und ca. 60 cm erkennbar, einige waren mehrstämmig. Das dickste Exemplar, der Ahorn, hatte einen Durchmesser von ca. 80 cm.
